Kulturhistorisk inventering av kyrkobyggnader
och kyrkomiljöer i Linköpings stift 2004

Haurida kyrka

Aneby kommun
Jönköpings län, Linköpings stift

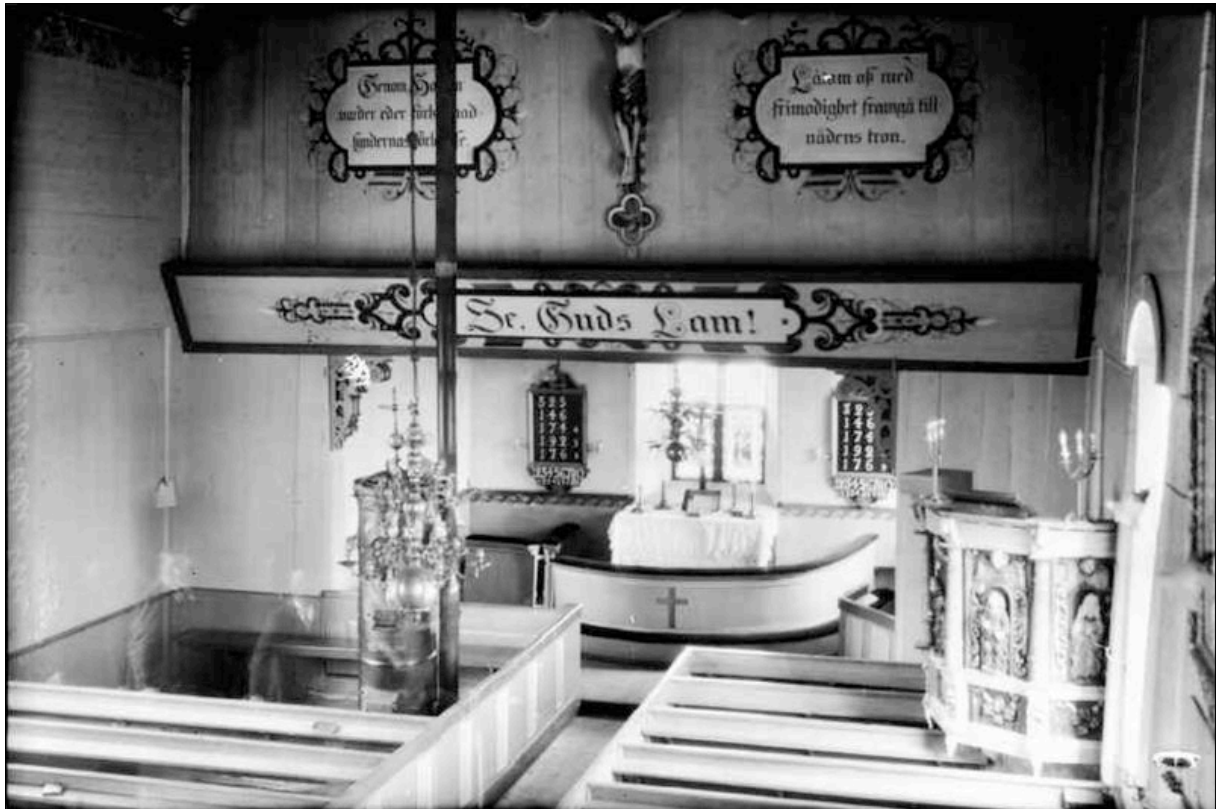
Haurida kyrka i sitt skick som efter renoveringen 1895 då textmålningarna tillkom. Foto från 1920 innan ommålningen gjordes och elektrisk belysning

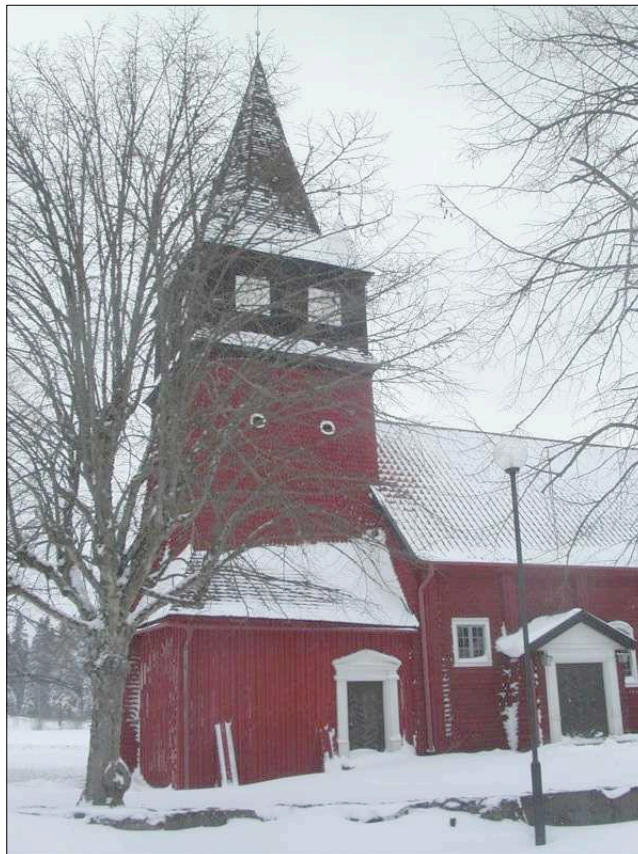
Haurida kyrka, södra fasaden och klocktornet.

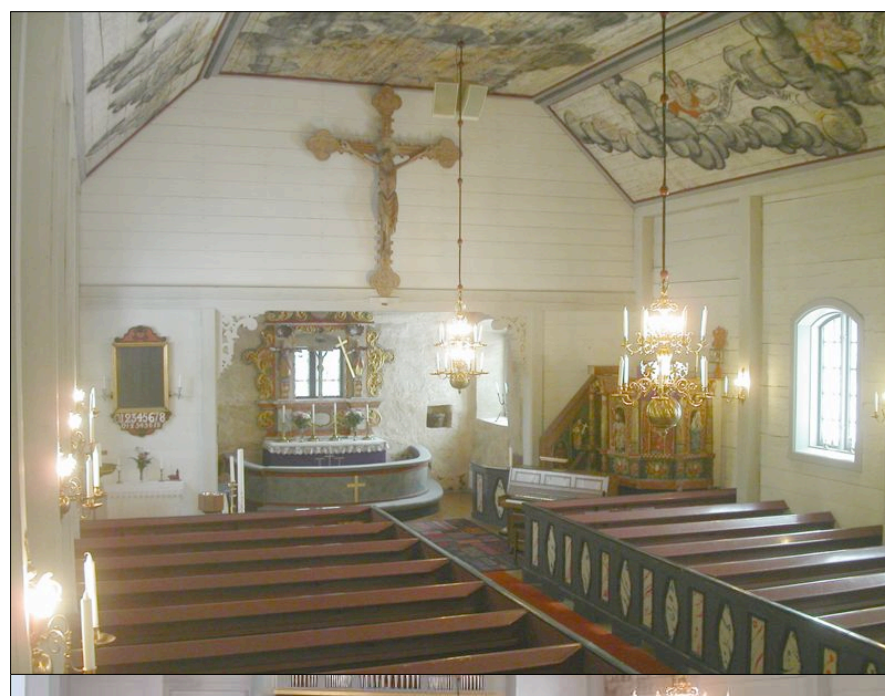
Långhus och kor i kyrkans östra del.

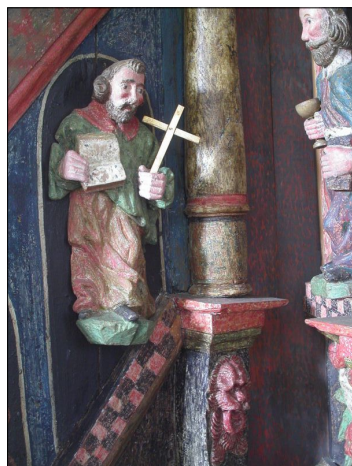
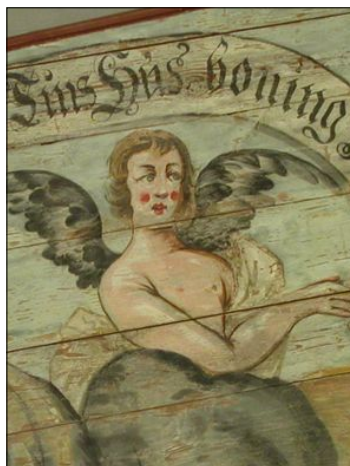
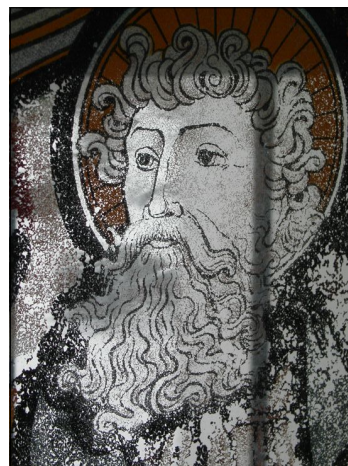
Tre detaljer som speglar olika epoker, från vänster till höger: skulptur från predikstolen, utförd 1658 av mästare Petter, takmålning med änglamotiv av okänd mästare från 1760, detalj av Paulus från det ena korfönstret, troligen 1895.

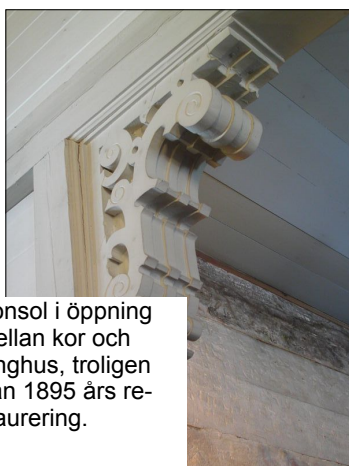
Konsol i öppning mellan kor och långhus, troligen från 1895 års restaurering.

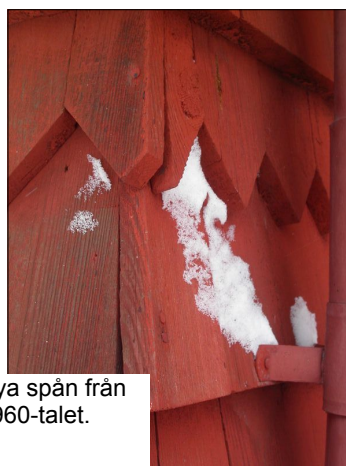
Nya spån från 1960-talet.
